**Fastighetsuppgifter**

Fastighetsbeteckning  
Bergum-Skår 3:5  
Adress  
Västra Rydetvägen 40  
424 91 Olofstorp

Uppdragsnummer                   O20359  
Besiktningdatum                   2022-09-15  
Besiktningföretag                   OBM Besiktning Väst AB  
Besiktningförrättare               Markus Olsson  
Närvarande                         Säljare  
Giltig till och med                 2023-09-15

Byggnadsbeskrivning  
1½ plans friliggande hus

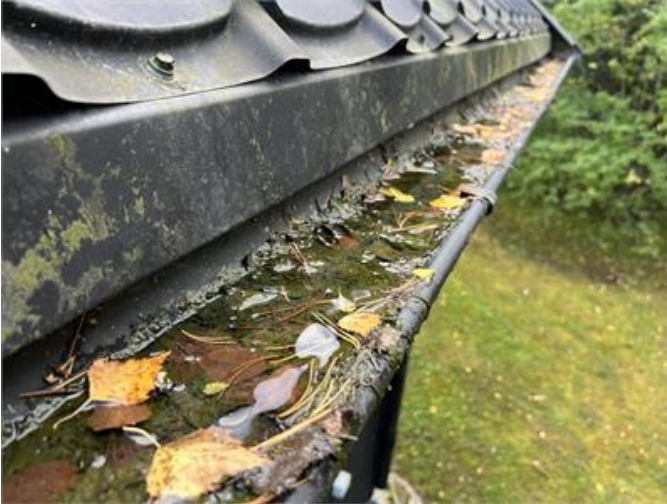
Hängrännor är i behov av rensning/justering.

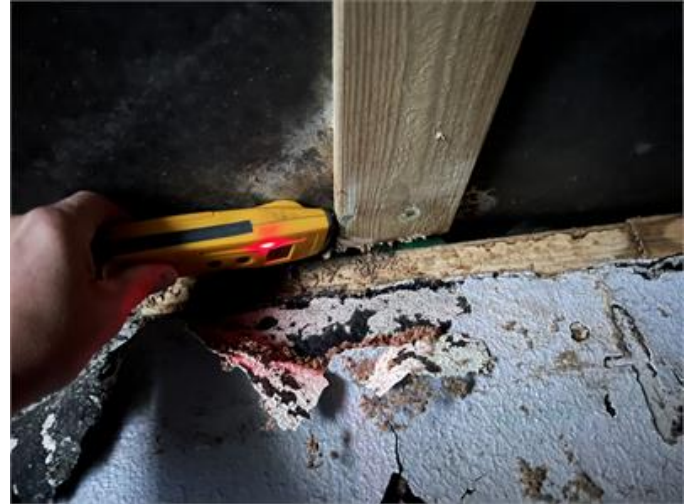
**Kryp/plintgrunder:** Huvudbyggnaden är uppförd över kryp/plintgrundsutrymmen. Utifrån erfarenhet betraktas grunder som riskkonstruktioner. På grund av förhöjd fuktstatus- dels orsakad av fuktvandring från marken och dels orsakad av uteluft som släpps in i grunden främst under den varma tiden av året – kan följdskador med negativ inverkan på såväl byggnaden som inomhusmiljön uppstå i utrymmet och angränsande konstruktioner (t.ex. överliggande bjälklag och uppreglad golvkonstruktion). Se vidare bilaga kontroll av konstruktion.

Fuktfläckar med förhöjda fuktindikationer i blindbotten i krypgrunden

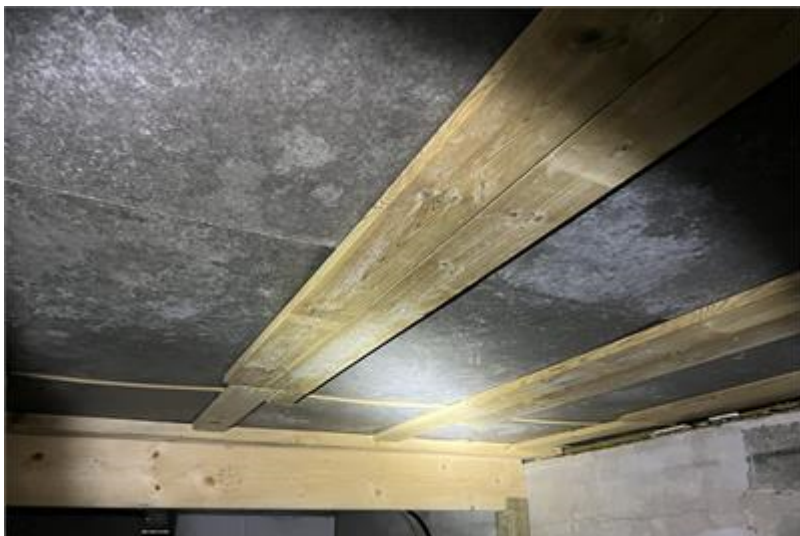
Kritiskt gränsvärde för \*mikrobiell tillväxt i trä är ca:17% fuktkvot.

Kryp/plintgrunder är riskkonstruktioner, fuktkvoten uppmättes till mellan 19-20% i dessa grunder samt att en avvikande lukt upplevdes. Fuktbläckor med förhöjda fuktindikationer i blindbotten noterades. Mikrobiell påväxt/svamp tillväxt förekommer. Byggspill samt fritt vatten bitvis på mark.

Vid stickprovskontroll av konstruktion uppmättes fuktkvoten till mellan 19-20% vilket ligger över kritiskt gränsvärde för mikrobiell tillväxt och en avvikande lukt upplevdes. För att utreda orsak/omfattning samt lämpliga åtgärder rekommenderas att kontakt tas med en fackman för att utföra en fördjupad undersökning gällande husets grundkonstruktioner.
