**Fastighetsuppgifter**

Västby 1:4

Hovby Westby Egendom 1

Uppdragsnummer	R5094
Besiktningdatum	2022-10-26
Besiktningföretag	OBM Skaraborg AB
Besiktningförrättare	Jimmy Nilsson
Närvarande	Säljare
Giltig till och med	2023-10-26

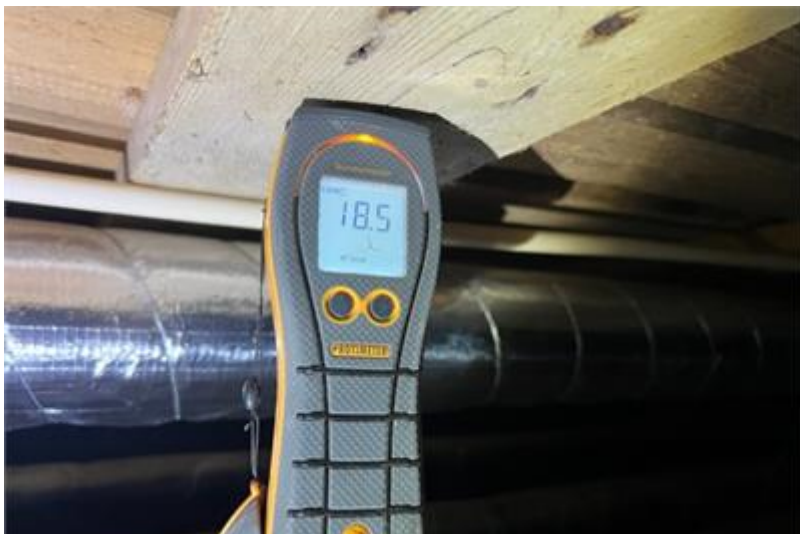
Byggnadsdel	Krypgrund
Konstruktionsdel	Bjälklag
Konstruktionsuppbyggnad	Träbjälklag med mellanliggande isolering

Fuktkvoten i bjälklagets undersida uppmättes till mellan 15-19%. Det kritiska gränsvärdet för mikrobiell tillväxt brukar anges till ca 15-17% fuktkvot (FK). Mindre lokala rötskador förekommer i bjälklaget och spår av träskadeinsekter förekommer. Organiskt material förekommer på markytan och trästötter står mot mark.

Bristerna som noterats i bjälklagets undersida indikerar att grunden tillförs mycket fukt. För att undvika att detta blir värre så måste grundens klimat bli torrare.

Detta kan åtgärdas med en permanent installerad krypgrundsavfuktare (en så kallad sorptionsavfuktare). Markytan bör rengöras från organiskt material. Notera att stickprovsmässig undersökning är utförd och för att säkert fastställa konstruktionens kondition och fuktstatus måste en mer omfattande undersökning utföras.
